| GRAD PULA | | | | IDENTIFIKACIJSKI LIST GRAĐEVINE | | BROJ LISTA | |
| KONZERVATORSKA PODLOGA ZA SKLOP CIVILNE BOLNICE U PULI | | | | | | 01 | |
| studeni 2008. | | | | | | | |
| BROJ GRAĐEVNOG BLOKA | | BROJ ZGRADE U BLOKU | | 1 | | K.O. PULA – K.Č. | |

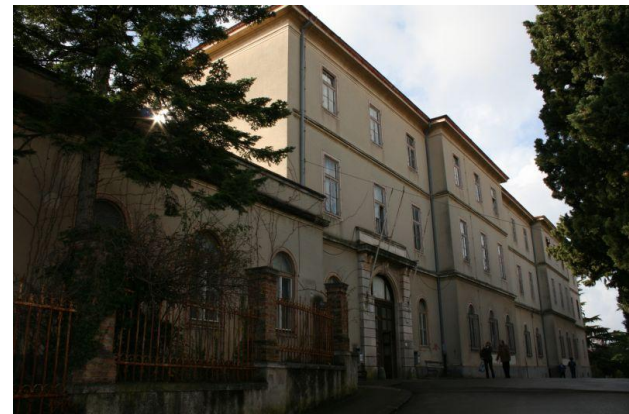
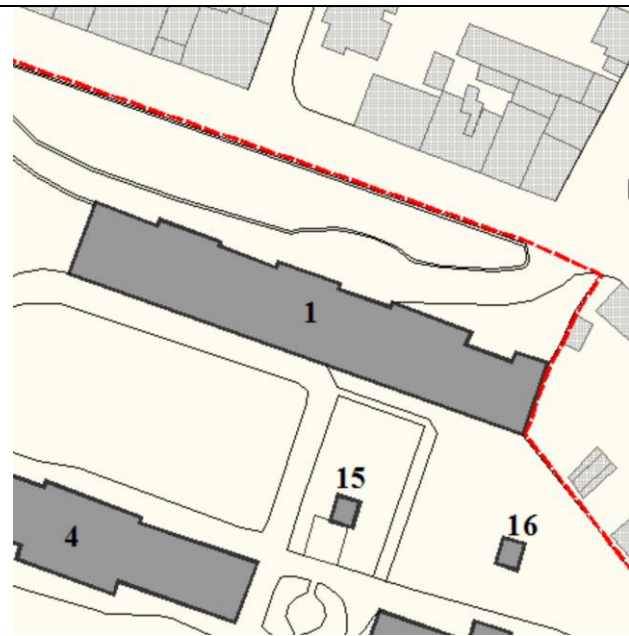
Osnovna građevina izgrađena je 1896. godine, u prvoj fazi izgradnje nove Civilne bolnice (tada u statusu gradske – municipalne bolnice), gotovo identičnih stilskih obilježja kao i ostale građevine iz tog razdoblja. Kako izvorna dokumentacija nije očuvana, iz kasnijih nacрта (1957.) može se zaključiti da je u toj zgradi do početka 70-tih godina 20.stoljeća djelovao internistički odjel, uprava i bolnička ljekarna.

I. aneksom zgrade, u razdoblju 1905.-1912. dodani su reprezentativni ulazni hall u neo-klasičnom stilu i radiološki odjel, a II. aneksom iz 1928. dodani su novi dijagnostički sadržaji i fizikalna terapija. III. aneks zgrade samo je manja dogradnja iz sredine 70-tih godina, oblikovno sličnih osobina kao i osnovni korpus zgrade s I. i II. aneksom. Potrebno je napomenuti da su između 1957. i sredine 70-tih godina izvršene i preinake na južnom pročelju zgrade (zatvaranje terasa, novi ulaz). Oblikovanje osnovne građevine te I. i II. aneksa možemo svrstati u kasni historicizam, bez osobitih stilskih obilježja i srednje graditeljske vrijednosti, dok je ulazni hall, bez obzira na kasnije neadekvatne intervencije i dodatke, zadržao dosta autentičnih elemenata i potrebno ga je valorizirati kao dio visoke graditeljske vrijednosti.

**Uzimajući u obzir GUP-om utvrđenu kategorizaciju i mjere zaštite („A“ skupina – kategorija „2“), ovom se Studijom utvrđuje da se izvorna građevina iz 1896. i I. aneks mogu kategorizirati kao građevina u „B“ skupina – kategorija „3“, a II. i III. aneks kao „B“ skupina – kategorija „5“, obzirom da se kod potonjih radi o kopiji kopije oblikovanja izvorne građevine iz 1896.**

Također, uvjetuje se vraćanje u izvorno stanje cijelog prostora ulaznog hall-a (uključujući i uklanjanje kasnijih dodataka – instalacija i portirnice). Ukoliko se ukaže potreba, u tijeku projektiranja je moguće stare, a naknadno izmijenjene otvore vratiti u autentični oblik.

| NAPOMENA | - aneks I – terasa, aneks II i III - ravni krov<br>- sa stražnje strane zazidane terase – poželjno ih je povratiti u izvorno stanje ; neadekvatni dodaci (betonski istaci i streha); treba redizajnirati otvore i stolariju;<br>- u hodu dodana portirница nakon 1957; loša - treba je ukloniti, kao i sve neadekvatne strojarske i elektroenergetske instalacije i uređaje; kovano-željeznu ogradu potrebno je obnoviti | | | | | | |

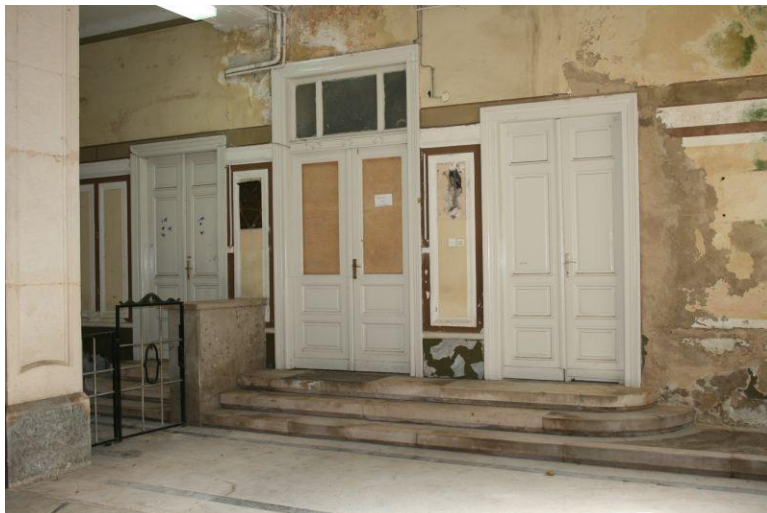
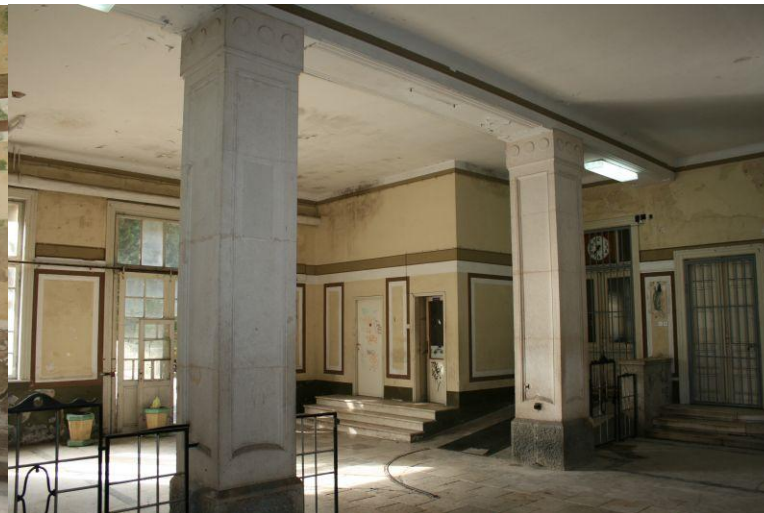
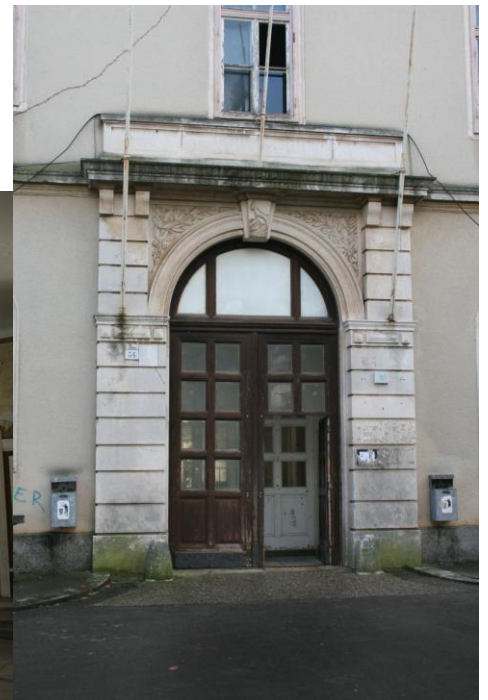
| | | | x | x | | | |
| VRIJEME GRADNJE S POSTOJEĆIM STILSKIM OSOBITOSTIMA | Građevina je izgrađena 1896.g., u kasnijem razdoblju dodana 3 aneksa. Građevina oblikovno pripada historicističkom stilskom opusu, jednostavnog tipa s kraja 19.st.. Ulazni hall sadrži posebne vrijednosti – proporcije i klasični detalji svojstveni historicizmu neoklasičnog tipa)<br>- prizemlje - otvori s profilacijom i polukružnim lukom, a na katu otvori pravokutne profilacije<br>- vijenac između svake etaže | | | | | | |

**Građevinu br. 1 moguće je povezati s građevinom br.2 putem prizemnog korpusa (koji može imati i podrum), s vidljivom transparentnom strukturom.**

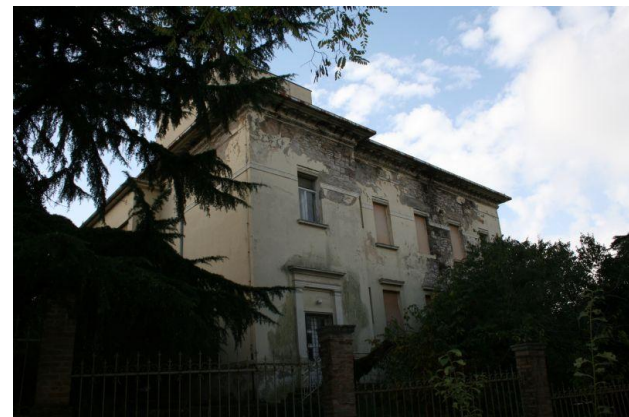
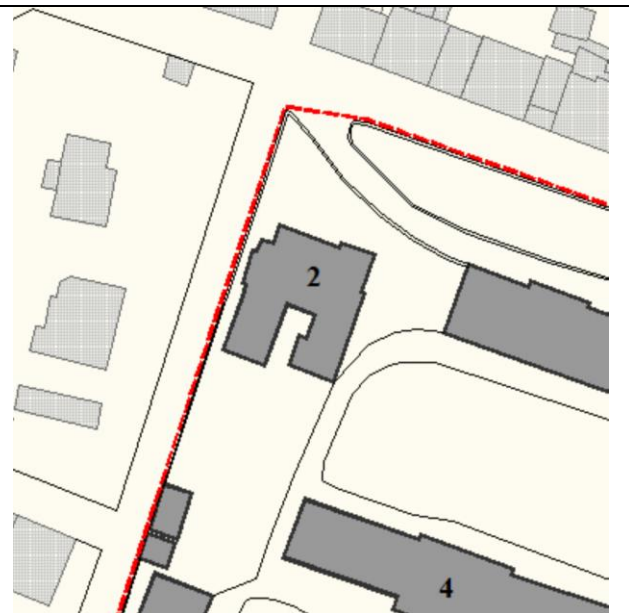
Osnovna građevina izgrađena je u razdoblju 1905. – 1912. godine, što se može utvrditi komparacijom situacijskog plana bolničkih građevina iz 1905. i plana grada Pule iz 1912., kada je građevina prvi puta zabilježena (podaci odgovaraju i novom katastarskom premjeru iz 1911. godine).

Osobita značajka ove građevine jest da je među rijetkima u krugu bolnice koja nosi aktualne stilske osobitosti vremena u kojem je nastala. Iako postoji općeniti stav da u Puli nema „pravih“ secesijskih građevina, već se iste klasificiraju kao „neosecesija“ ili „kasna secesija“ (Vile Münz i dr.), ova se građevina u smislu kompozicije volumena treba smatrati „pravom“ secesijom. Istinska je šteta što za istu nema nikakve naslijeđene dokumentacije do 1957. godine.

Vrlo je interesantna interpolacija tipičnih klasičnih dekorativnih elemenata (akantusovi listovi, girlande) u tipično secesijsku kompoziciju pročelja (vijenac prekinut nizom prozora). Posebno je interesantno što su akantusovi listovi u potkrovnom vijencu vjerojatno prefabrikati.

Uzimajući u obzir GUP-om utvrđenu kategorizaciju i mjere zaštite („A“ skupina – kategorija „2“), ovom se Studijom utvrđuje da se izvorna građevina u cijelosti može kategorizirati kao „A“ skupina – kategorija „2“, bez mogućnosti dogradnje i nadogradnje postojećih volumena.

| NAPOMENA | - na (probijenom) ulazu dodana neadekvatna streha<br>- svi prozori osim sa sjeverne strane su redizajnirani | | | | | | | | | | | | | | | | | | | | | | | | | | | | | | | | | | | | |

**Građevinu br. 2 moguće je povezati s građevinom br.1 putem prizemnog korpusa (koji može imati i podrum), s vidljivom transparentnom strukturom.** Aneksi – krila na istočnom i zapadnom dijelu građevine posve su minornih vrijednosti te bi ih, gledano sa stanovišta graditeljske vrijednosti, trebalo svrstati u „B“ skupinu – kategoriju „5“; odluka o uklanjanju ovog dijela građevine trebala mi manje ovisiti o programskim smjernicama Sveučilišta koje se odnose na istu, a više o daljnjem postupku integralne obrade graditeljskog nasljeđa. Ostavlja se mogućnost da se, kao posljedica uklanjanja zapadnog aneksa, u dvorišnom dijelu građevine, prema južnoj strani, izgradi novi aneks visine postojećih građevina (P+1), ali suvremenog oblikovanja.

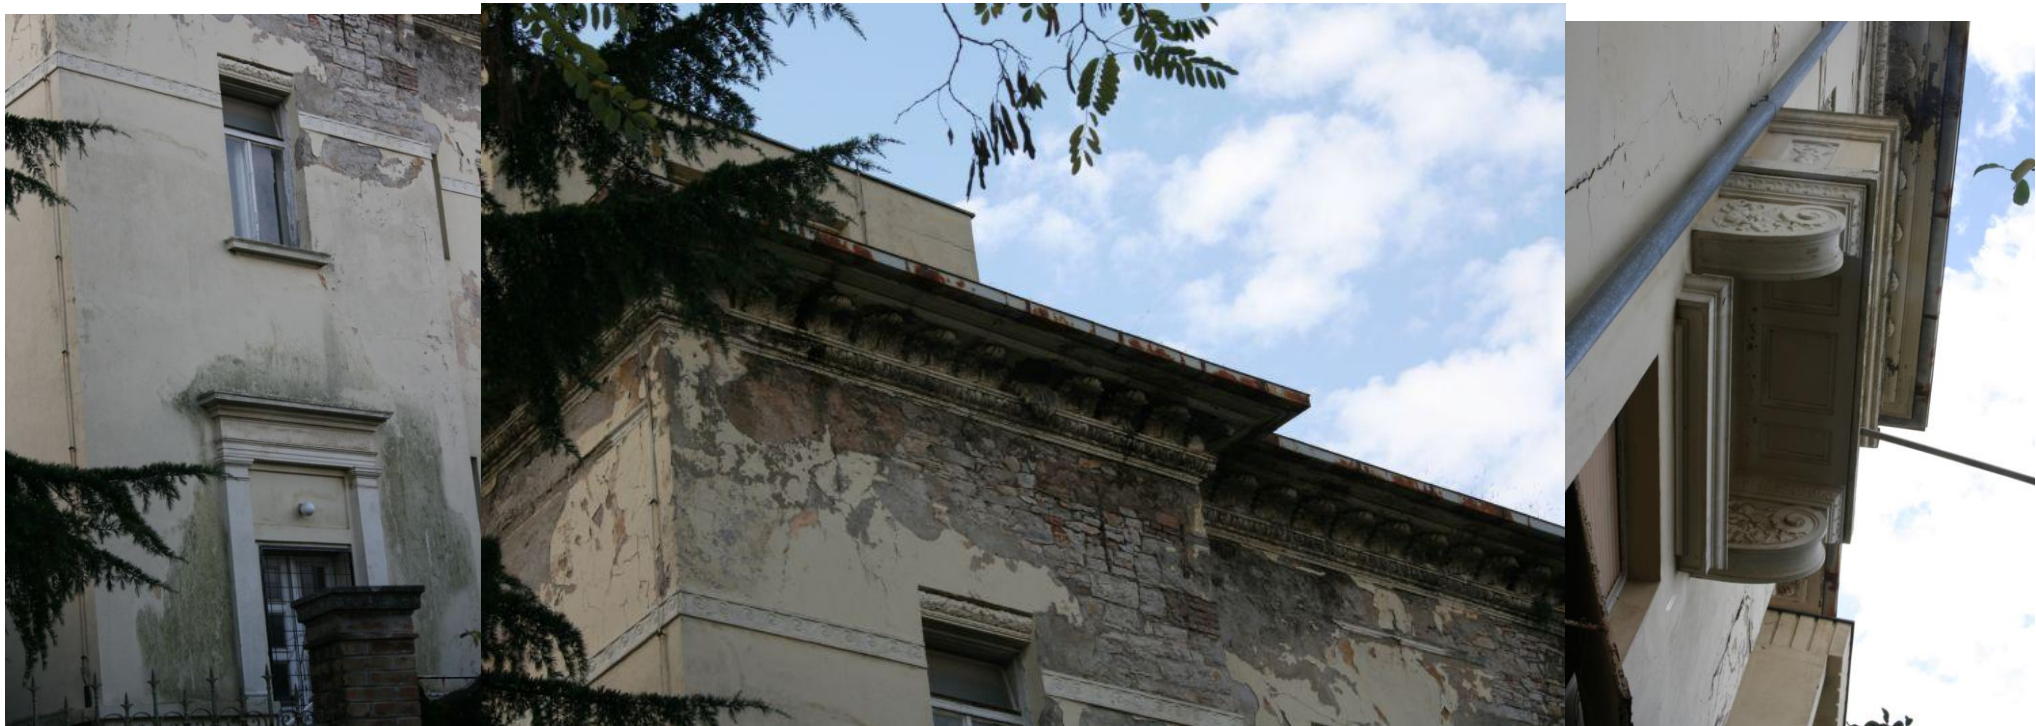
| VRIJEME GRADNJE S POSTOJEĆIM STILSKIM OSOBITOSTIMA | Izgrađena u razdoblju 1905.-1912. Secesija s vokabularom klasicističkih elemenata (friz - kompozitni, drvo+žbuka+fabrikati - akantus).<br>Između 1947. i 1957. dodano zapadno krilo , a nakon 1957. aneks istočnog krila (zatvoren je dio terase) a dodana terasa uz dvorišni dio srednjeg dijela<br>U 70-tim godinama zatvoren zapadni ulaz i ulaz u suteran, a dodani novi trijem s istočne strane | | | | | | | | | | | | | | | | | | | | | | | | | | | | | | | | | | | | |
